BÂTIMENT / LOCAL	TOITURE
EQUIPEMENT	2ème COLONNE DE GAUCHE / LIGNE DU BAS
ELEMENT	PANNEAU

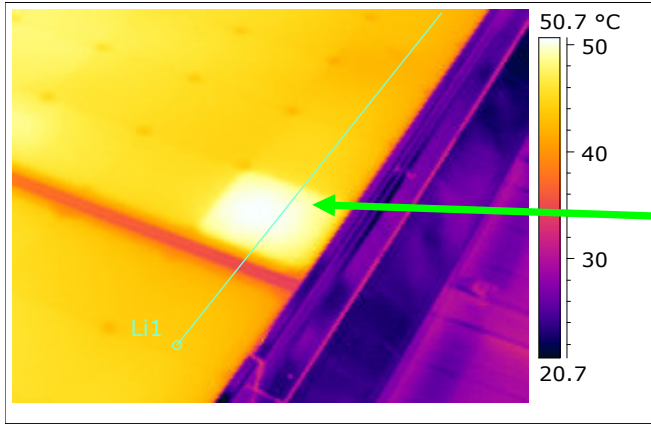
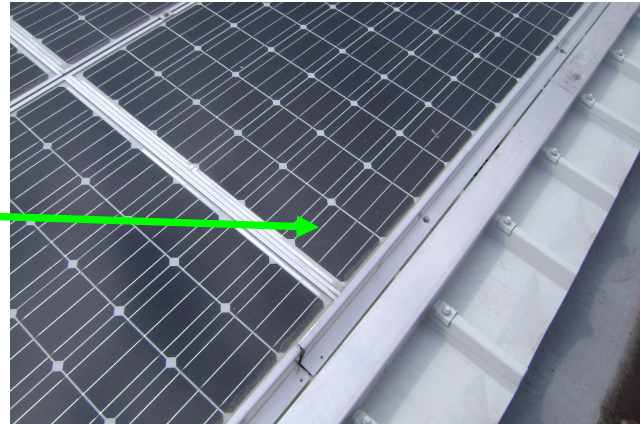
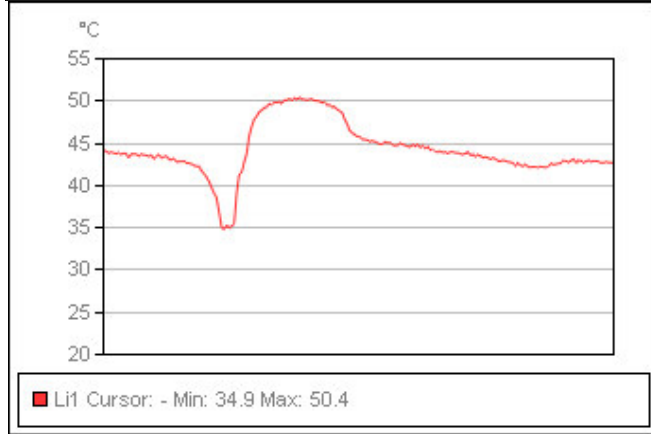
Ciel couvert, les panneaux délivrent environ 50% de leurs capacités maximales.
Défaillance d'un Wafer en Ar1.

Remplacer préventivement ce panneau.
INTERVENIR SOUS DEUX A QUATRE SEMAINES.

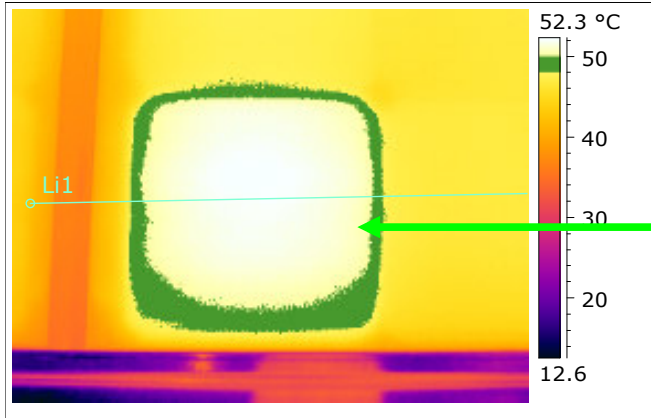
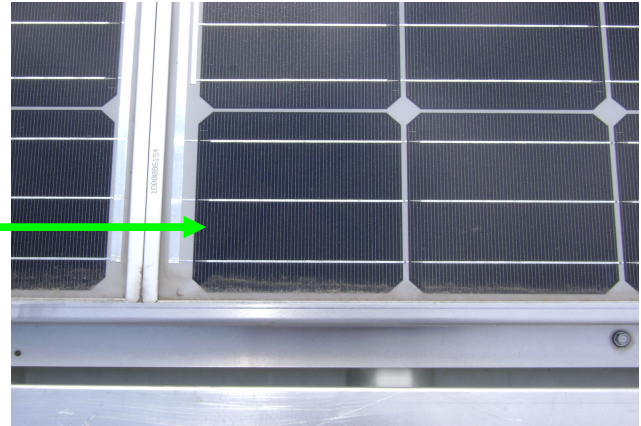
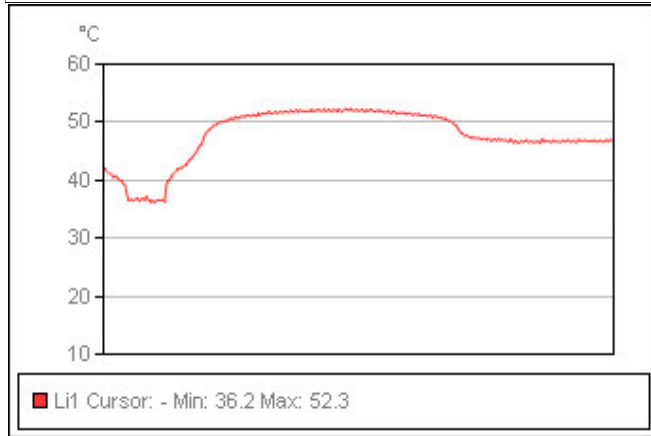
BÂTIMENT / LOCAL	TOITURE
EQUIPEMENT	2ème COLONNE DE GAUCHE / LIGNE DU BAS
ELEMENT	VUE DE DETAIL DE L'ELEMENT DEFECTUEUX

L'isotherme en vert délimite bien la zone la plus chaude.

Remplacer préventivement ce panneau.
INTERVENIR SOUS DEUX A QUATRE SEMAINES.
