EXEMPLE DE DETERIORATION SUR UN PANNEAU PHOTOVOLTAIQUE

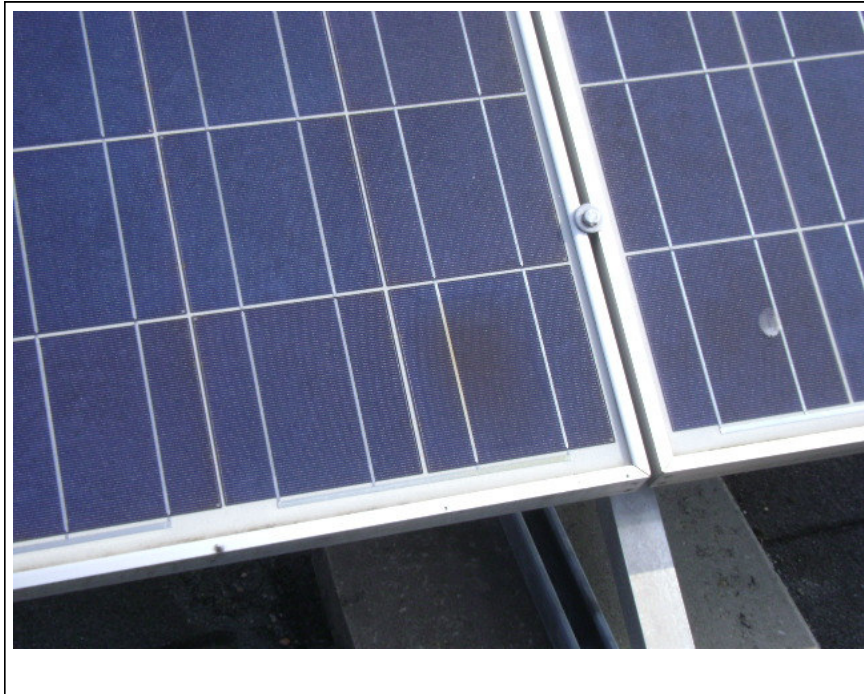
Sur ce panneau le défaut est déjà plus prononcé. On constate, sur la photo, le noircissement de la zone concernée. Le remplacement du panneau s'impose, pour éviter tout risque de sinistre et de dégradation d'autres panneaux, sur le même circuit.
