TECHNISCHE DIAGNOSE INFRAROT-THERMOGRAFIE ULTRASCHALL

PRÄVENTIVE WARTUNGSKONTROLLE :
PASSENDE BEISPIELE VON PROBLEMEN,
DIE DANK DER INFRAROT-THERMOGRAFIE
ENTDECKT WERDEN KÖNNEN

Thermografische Inspektion eines Teils der elektrischen Einrichtungen

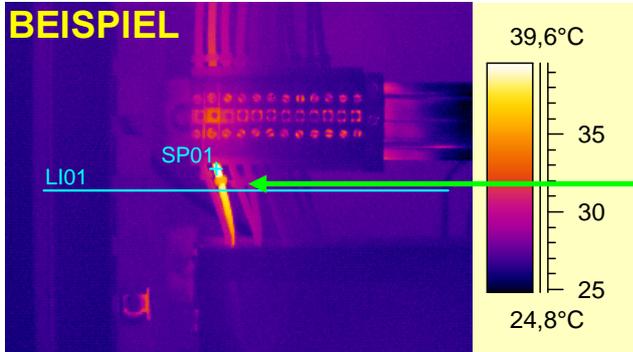
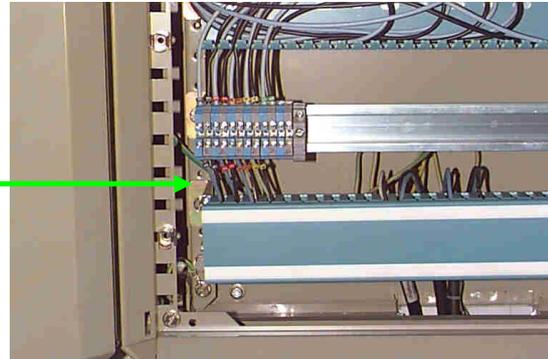
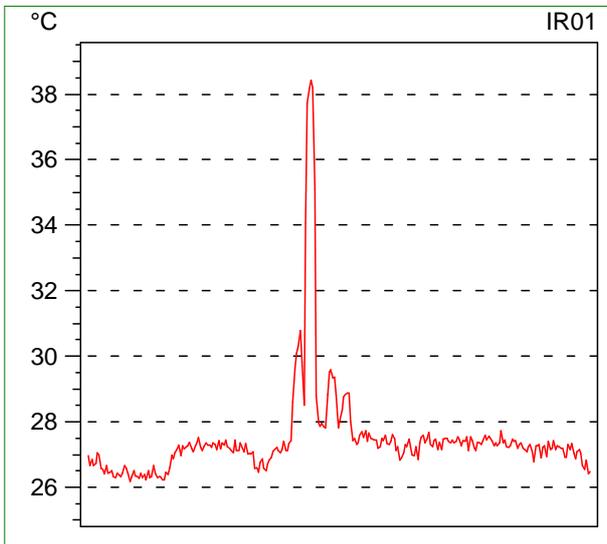
THERMOGRAMM

FOTO

THERMISCHES PROFIL VON LI01

IR information	Value
Date of creation	23/07/1996
Time of creation	15:42:09
File name	G0723-03.img
Camera type	THV 550
Camera serial number	656089
Camera lens	20
Object parameter	Value
Emissivity	0,98
Label	Value
SP01	40,2°C
LI01 : max	38,4°C
LI01 : min	26,2°C

DIE x-ACHSE IST PROPORTIONAL ZUR LÄNGE VON LI01

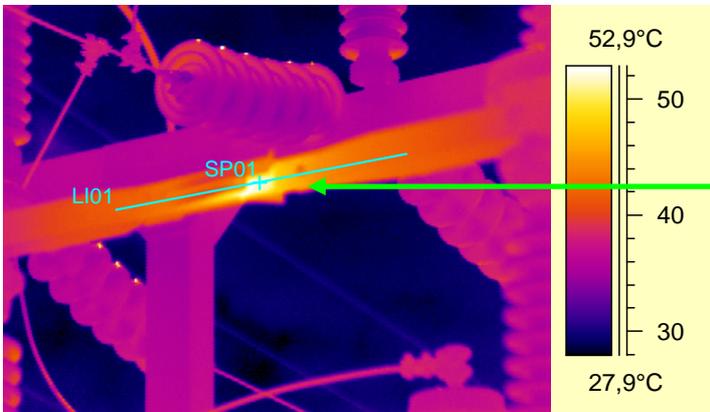
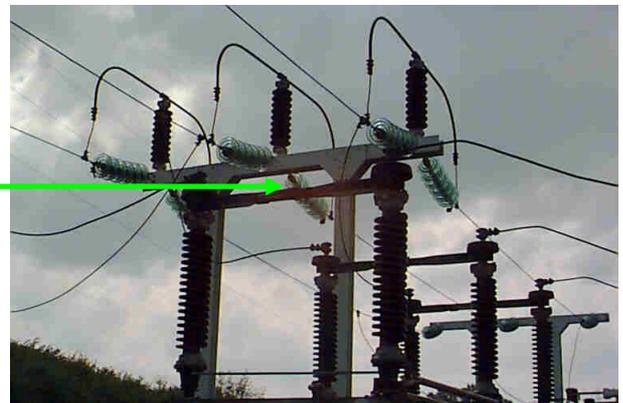
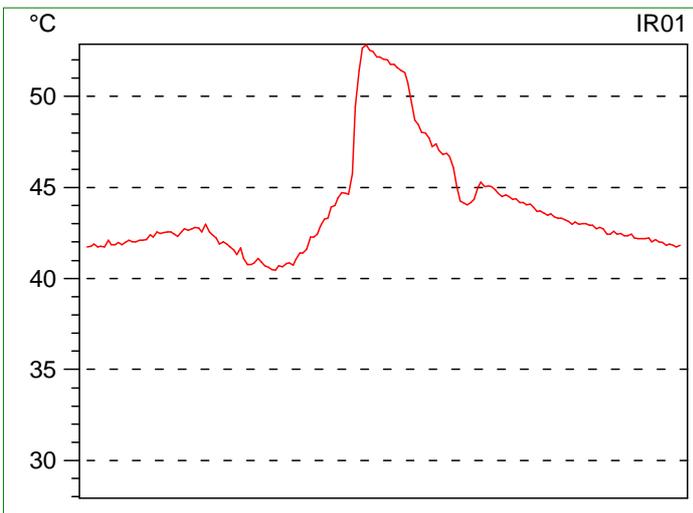
GEBÄUDE / RAUM	AUSRÜSTUNG	TEIL
63KV-STROMZUFUHRPOSTEN	TRENNSCHALTER TRAF0 3	STANGE 3021

IR information	Value
Date of creation	27/08/1997
Time of creation	14:48:06
File name	H0827-31.img
Camera type	THV 550
Camera lens	10
Object parameter	Value
Emissivity	0,98
Label	Value
SP01	52,1°C
LI01 : max	52,8°C
LI01 : min	40,4°C

ERWÄRMUNG DER VERBINDUNG ZWISCHEN DEM UNBEWEGLICHEN UND DEM BEWEGLICHEN TEIL DIESES HOCHSPANNUNGSTRENNSCHALTERS.

VERBINDUNG DIESES POLS ÜBERHOLEN.
DIE BESEITIGUNG DES FEHLERS MITTELS EINES IR-THERMOMETERS MIT LASER-ZIELVORRICHTUNG NACHPRÜFEN UND JE NACH ERGEBNIS HANDELN.
INNERHALB VON ZWEI BIS VIER WOCHEN EINGREIFEN.

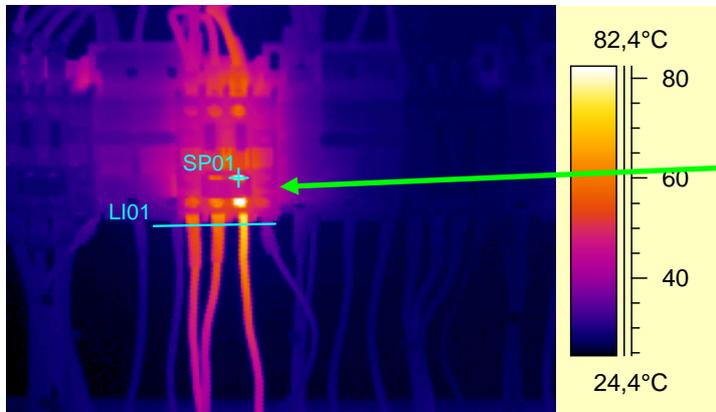
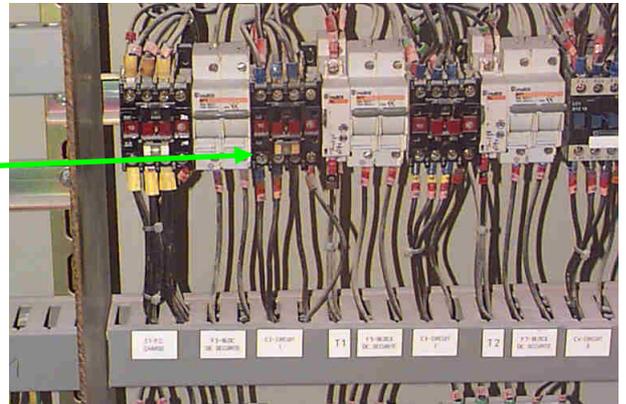
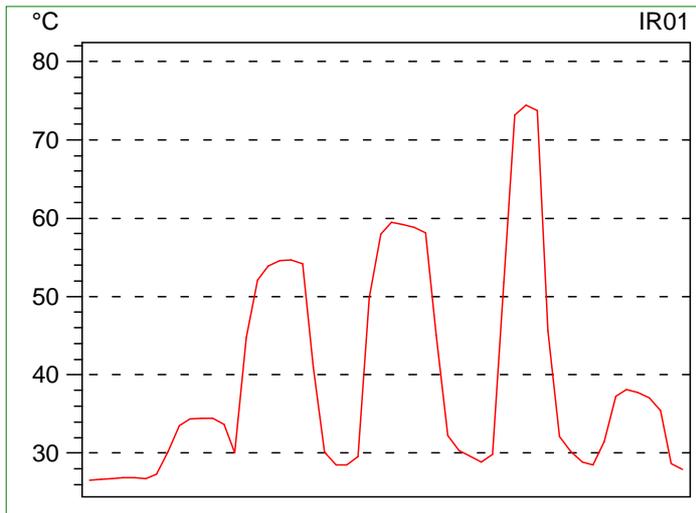
GEBAUDE / RAUM	AUSRÜSTUNG	TEIL
VERPACKUNG (KONDITIONIERUNG)	SCHALTSCHRANK FORDERBAND	SCHUTZ 7Q1

IR information	Value
Date of creation	10/09/1996
Time of creation	12:58:53
File name	G0910-31.img
Camera type	THV 550
Camera serial number	656089
Camera lens	20
Object parameter	Value
Emissivity	0,98
Label	Value
SP01	92,0°C
LI01 : max	74,4°C
LI01 : min	26,6°C

AMPEREZAHL AUF DEN DREI PHASEN: 9,5A. ERWÄRMUNG DES UNTEREN RECHTEN LEITERS, JEDOCH LIEGT DIE ERSTURSACHE INNERHALB DES SCHÜTZES (SP01 BEI 92°C). DIE ERHITZUNG FINDET ZWISCHEN DER FESTEN UND DER BEWEGLICHEN VERBINDUNG DIESER PHASE AM UNTEREN TEIL DES SCHÜTZES STATT.

PRÄVENTIV DIESEN SCHÜTZ AUSWECHSELN UND SORGFÄLTIG DIE LEITER NEU ANBRINGEN. JE NACH ZUSTAND DEN UNTEREN RECHTEN LEITER KÜRZEN ODER AUSTAUSCHEN. INNERHALB VON ZWEI TAGEN EINGREIFEN.

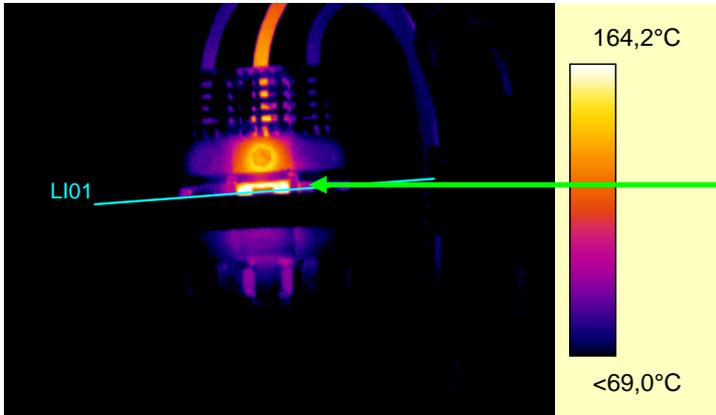
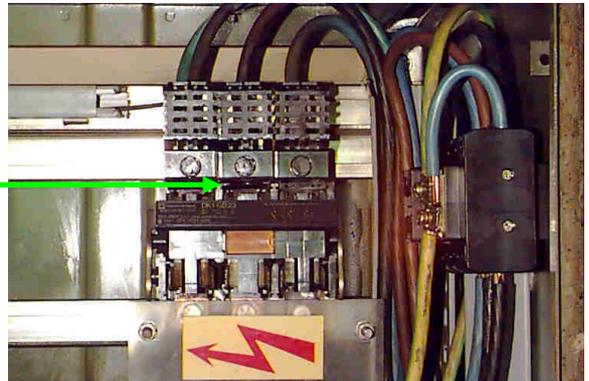
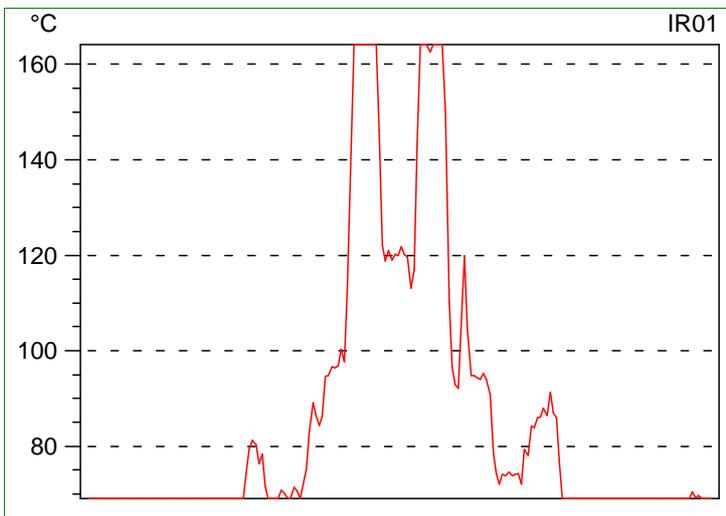
GEBÄUDE / RAUM	AUSRÜSTUNG	TEIL
KESSELHAUS	SCHALTSCHRANK PUMPEN	SICHERUNGSTRENNER Q1

IR information	Value
Date of creation	03/12/1996
Time of creation	10:06:11
File name	G1203-13.img
Camera type	THV 550
Camera serial number	656089
Camera lens	20
Object parameter	Value
Emissivity	0,98
Label	Value
LI01 : max	209,1°C
LI01 : min	<69,0°C

AMPEREZAHLE AUF DEN DREI PHASEN: 42A. SEHR BETRÄCHTLICHE ERHITZUNG DER VERBINDUNG ZWISCHEN DER SCHMELZSICHERUNG IM OBEREN TEIL DER MITTLEREN PHASE. VERFORMUNG DER KLEMMSTREIFEN DER SICHERUNG. DIE ERHITZUNG HAT DIE KONTAKTFLÄCHEN BESCHÄDIGT.

DEN SICHERUNGSTRENNER UND DIE SICHERUNGEN AUSWECHSELN. OBERES MITTLERES KABEL AUF BESCHÄDIGUNGEN ÜBERPRÜFEN, BZW. WARTEN. SCHNELLSTENS EINGREIFEN.

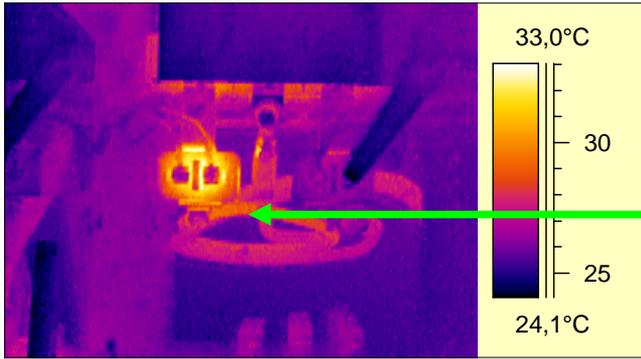
AUF EINER DER MESSSCHLAUFEN HEIZT SICH DER STROMWANDLER ANORMAL AUF.

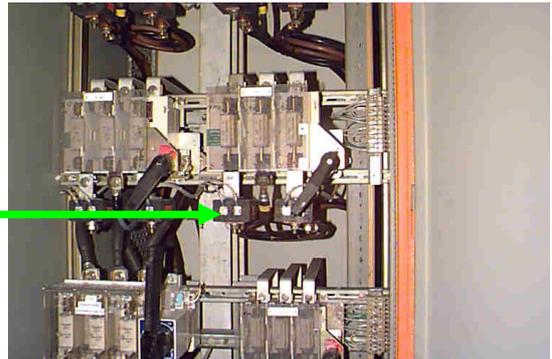
DAS QUETSCHEN DER LINKEN PHASE WURDE SCHLECHT AUSGEFÜHRT.

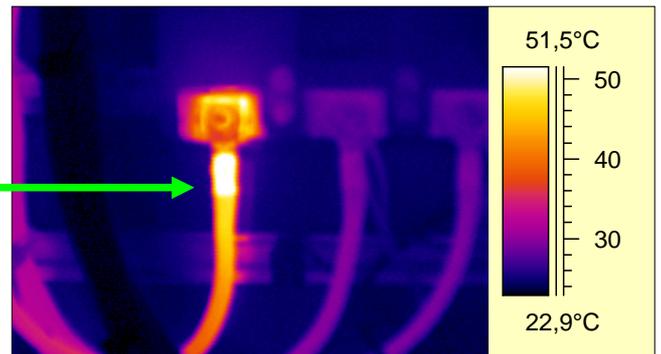
DIE OBERE KOHLE GEWÄRLEISTET KEINEN GUTEN KONTAKT MEHR MIT DEM DREHTEIL.

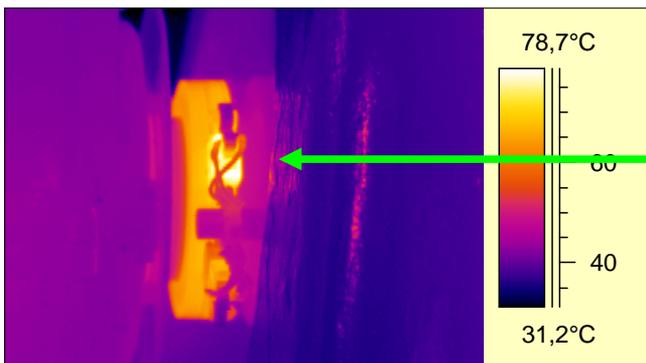
EIN KONDENSATOR DIESER BATTERIE WEIST EINE ANORMALE TEMPERATURERHÖHUNG AUF.

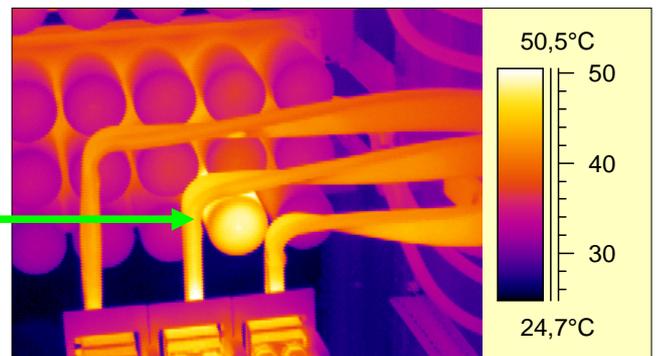
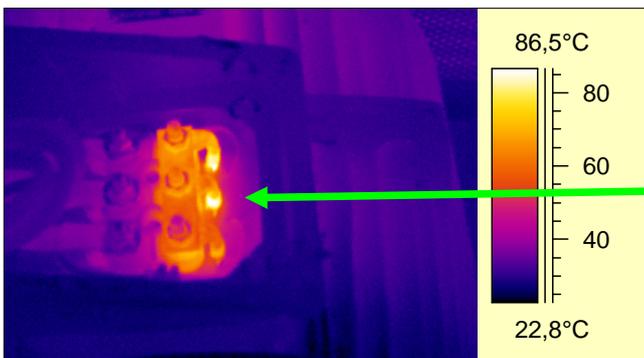
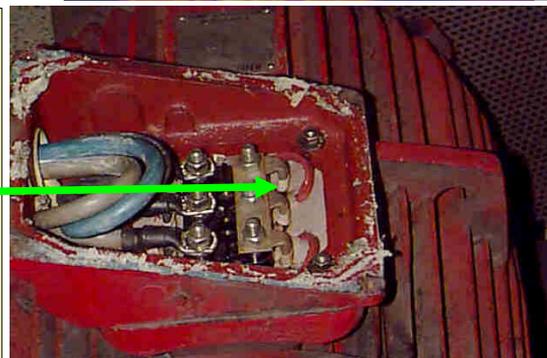
FEHLER BEIM FALZEN BEI EINIGEN DER WICKLUNGEN DIESES MOTORS.

DAS ANBRINGEN EINES IR-SICHTFENSTERS AUF DEN DECKELN DER ELEKTROANSCHLÜSSE STRATEGISCH WICHTIGER E-MOTOREN IN DEN BEREICHEN VERSORGUNG UND PRODUKTION LOHNT SICH, WENN NUR EINE ABSCHALTUNGSFREIE (= STÖRUNGSFREIE) IR-Th.- KONTROLLE DURCHFÜHRT WERDEN KANN (SIEHE SEITEN 9 + 10).

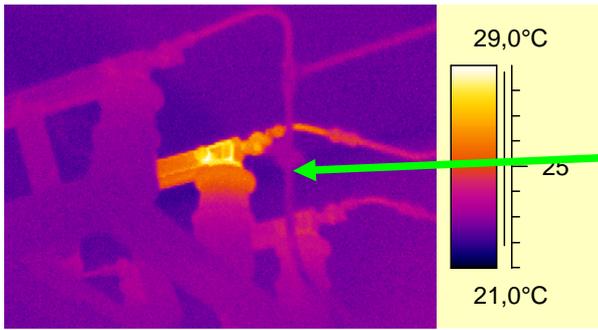
VERBINDUNGSFEHLER IM BEREICH DER MITTLEREN PHASE.

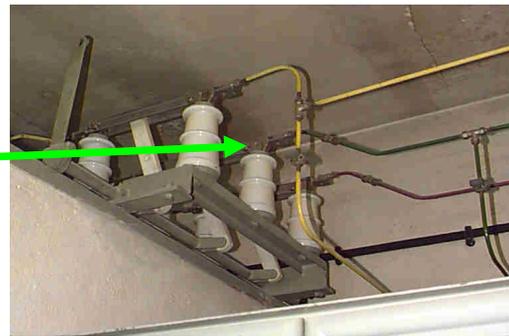
BETRÄCHTLICHE TEMPERATURERHÖHUNG DER RECHTEN WIE LINKEN PHASE IM UNTEREN TEIL DIESES TRENNSCHALTERS.

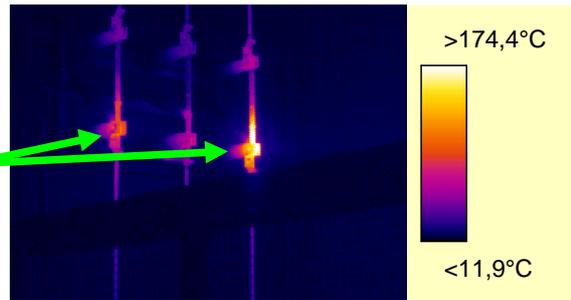
VERBINDUNGSFEHLER DES OBEREN KABELENDES DER RECHTEN PHASE DIESES TRANSFORMATORS.

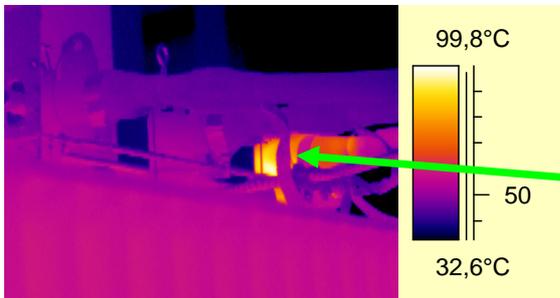
INNERE ERWÄRMUNG DIESES STROMUMWANDLER, OBGLEICH DIE STROMLADUNG AUF ALLEN DREI PHASEN AUSGEGLICHEN IST.

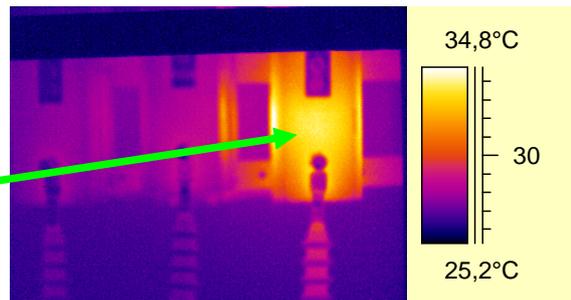
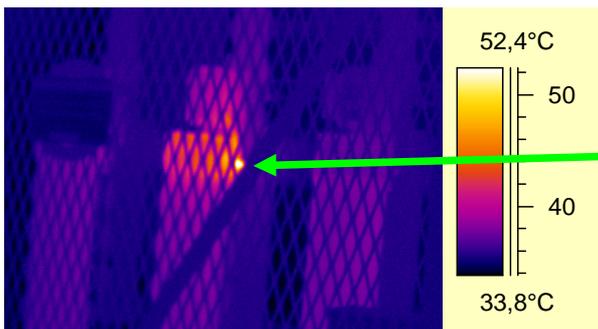
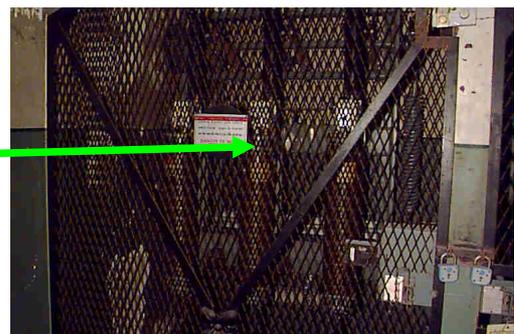
ERWÄRMUNG DER OBEREN BACKE DER SICHERUNG DER ZENTRALEN PHASE.

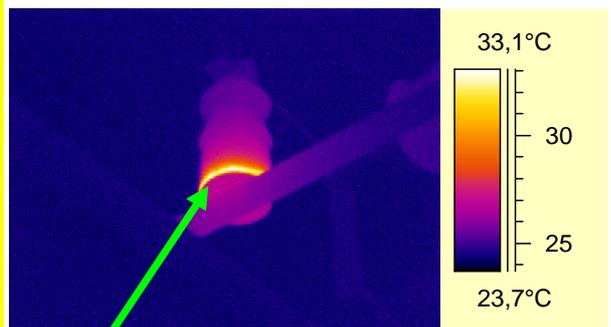
ANORMALE ERWÄRMUNG DIESES ISOLATORS !

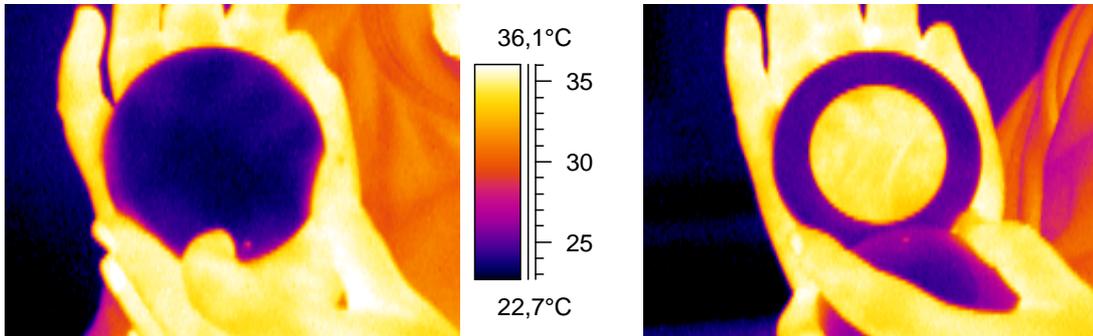
Das obige IR-Sichtfenster besteht aus:

- einem Metallgestell, das mit einem durchsichtigen Schutzteil versehen ist,
- einer infrarotstrahlungsdurchlässigen Visierscheibe, von deren IR-Durchlässigkeit (94%) Sie sich auf dem obigem Thermogramm überzeugen können.

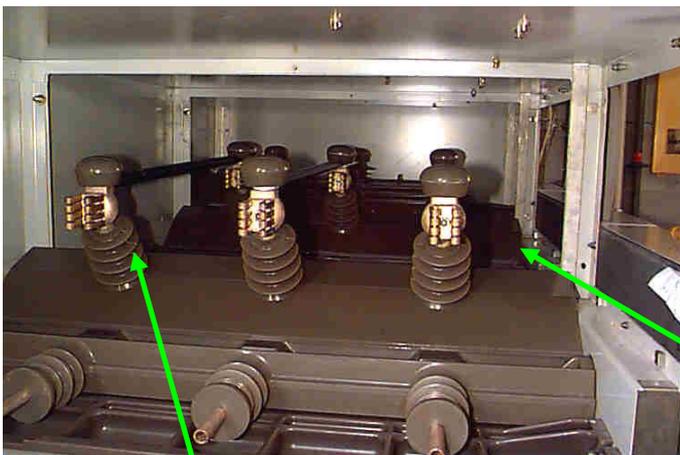
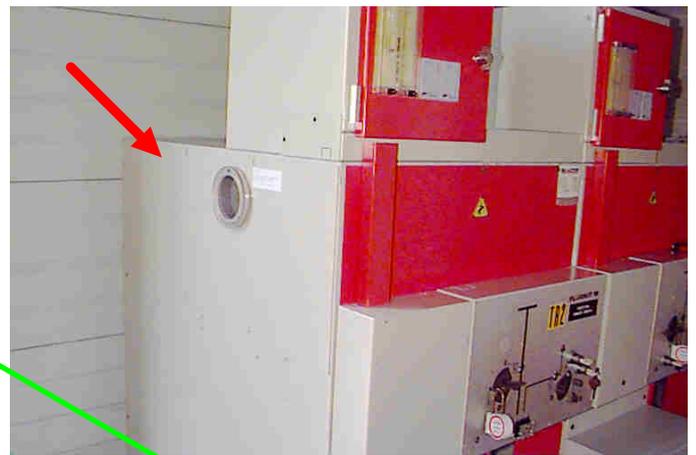
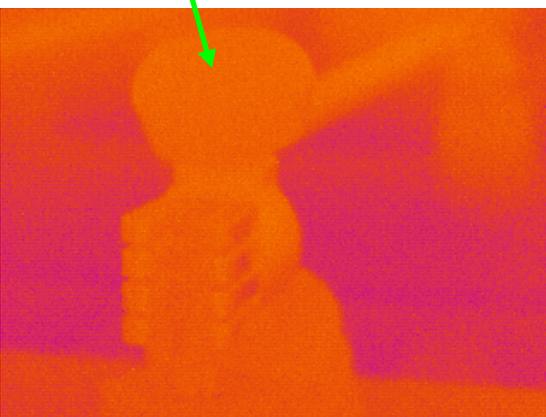
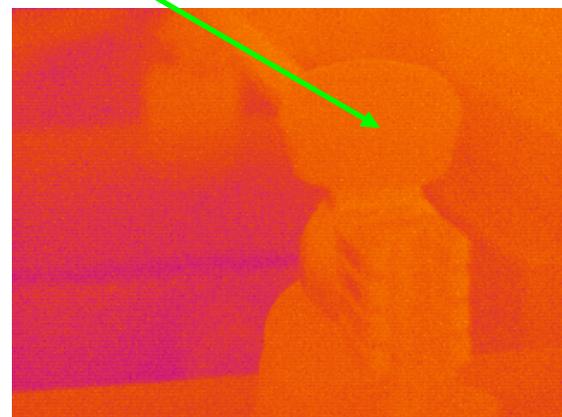
BEISPIEL VOM ANBRINGEN EINES SICHTFENSTERS SEITLICH EINES SATZES HOCHSPANNUNGSZELLEN.

Beide Thermogramme wurden durch das Sichtfenster hindurch erstellt, während die geschlossenen Hochspannungszellen unter Last standen. Man kann das Ausbleiben von Fehlern feststellen.

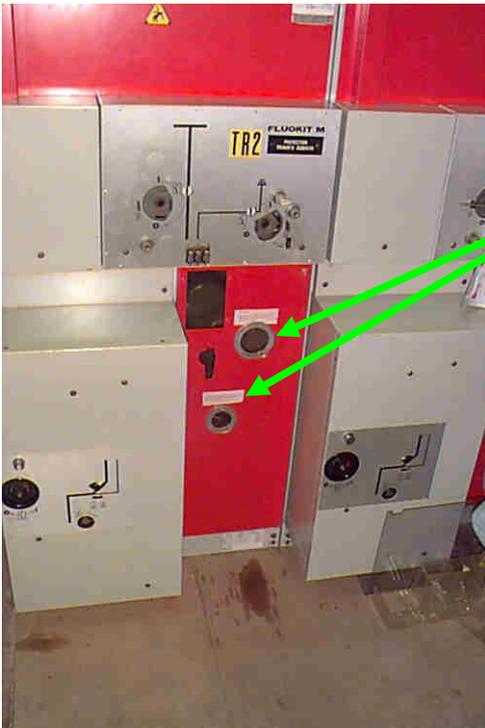
**ANBRINGEN ZWEIER IR-SICHTFENSTER
AN EINER SCHUTZSCHALTERZELLE**

ES IST UNMÖGLICH MIT EINEM EINZIGEN SICHTFENSTER DIE GESAMTEN SCHALTVERBINDUNGEN ZU ÜBERFRÜFEN. DAS FOTO VOM INNERN DER ZELLE BEWEIST DIE NOTWENDIGKEIT DER DOPPELINSTALLIERUNG: DIE DURCHMESSER DER SICHTFENSTER SIND DEN MESSUNGSANFORDERUNGEN ANGEPASST.

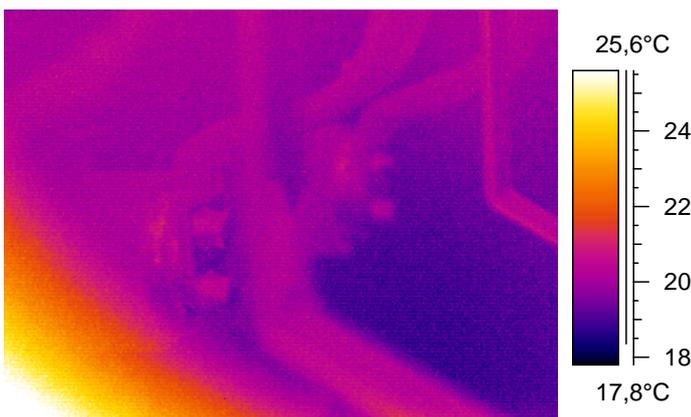
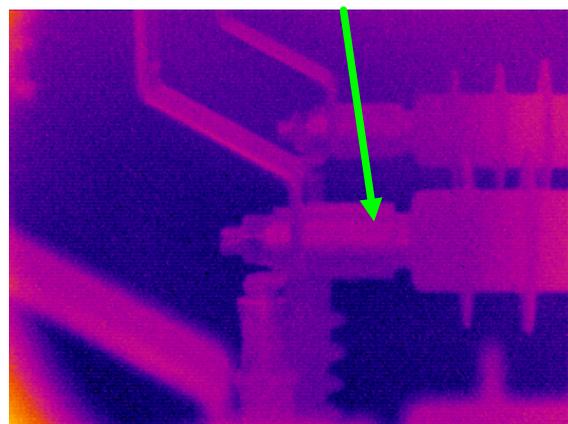
HIER UNTEN, THERMOGRAMME, DIE DURCH DAS UNTERE SICHTFENSTER DER ZELLE ERSTELLT WURDEN.

Schaltverbindungen im unteren linken Teil des Schutzschalters.

Kabelverbindungen im unteren Teil der Zelle.

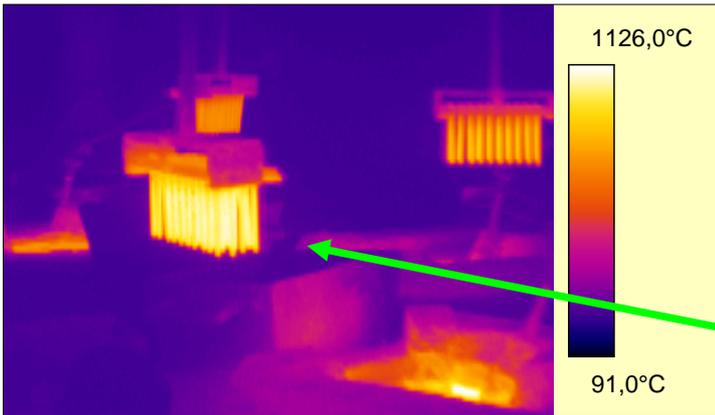
**WIR ERSTELLEN GLEICHFALLS KLISCHEES
VON MASCHINEN, AUFBAUTEN, HERSTELLUNGS-
UND FERTIGUNGSVERFAHREN.**

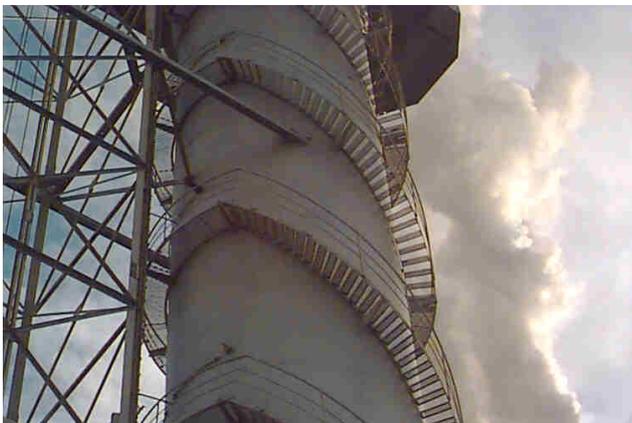
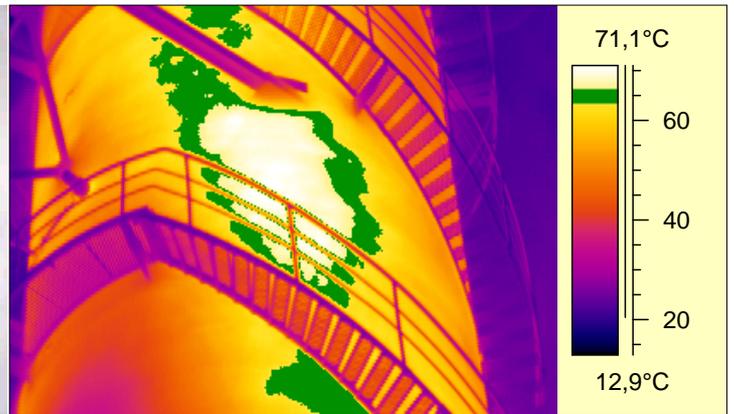
**UNSERE MEßSKALA REICHT
VON -20°C BIS +1500°C.**

**BEISPIEL EINER MESSUNG
BEI ÜBER + 1000°C**

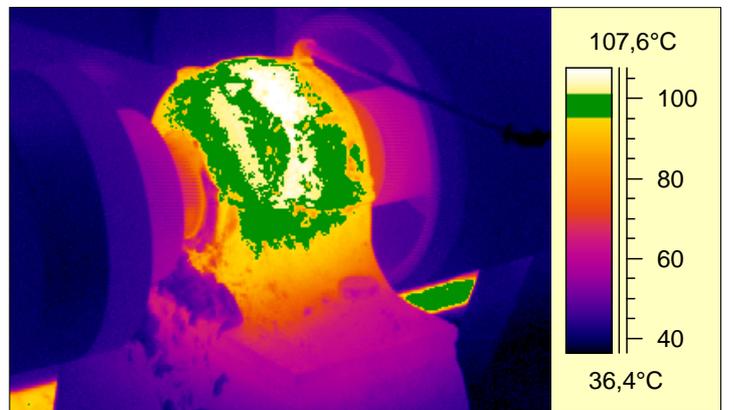
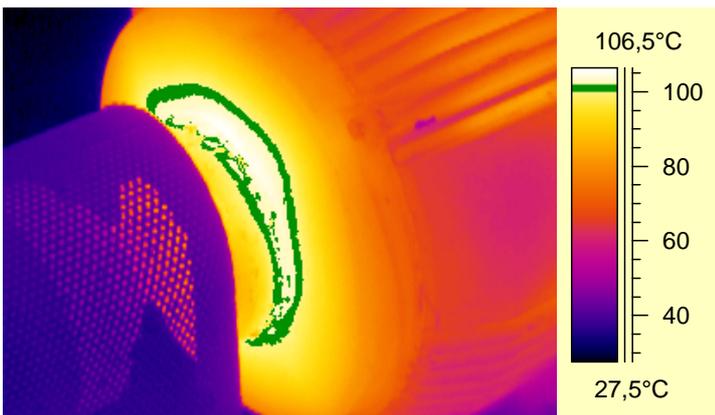
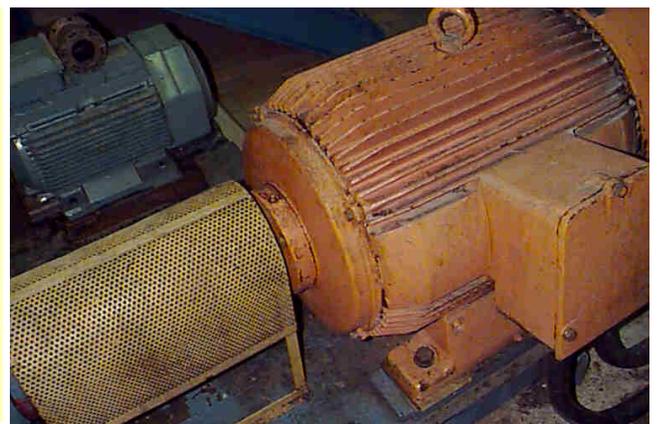
**WIR VERFÜGEN ÜBER
VERSCHIEDENE OBJEKTIVE,
UM IHNEN IN ALLEN FÄLLEN
DAS BESTMÖGLICHE
BILD WIEDERZUGEBEN.**
