DIAGTECH®

**DIAGNOSTIC TECHNIQUE
THERMOGRAPHIE INFRAROUGE
ANALYSE ULTRASONORE**

INSPECTION DE MAINTENANCE PREVENTIVE :
PROBLEMES PERTINENTS DECOUVERTS
GRACE A LA THERMOGRAPHIE INFRAROUGE
ET A L'ANALYSE ULTRASONIQUE

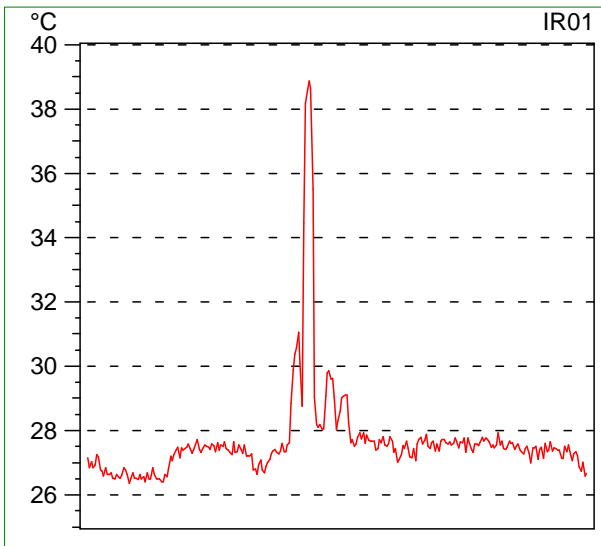
PROFIL THERMIQUE DE LI01

IR information	Value
Date of creation	23/07/1996
Time of creation	15:42:09
File name	G0723-03.img
Camera type	THV 550
Camera serial number	656089
Camera lens	20
Object parameter	Value
Emissivity	0,95
Label	Value
SP01	40,7°C
LI01 : max	38,9°C
LI01 : min	26,4°C

L'AXE DES X EST PROPORTIONNEL A LA LONGUEUR DE LI01

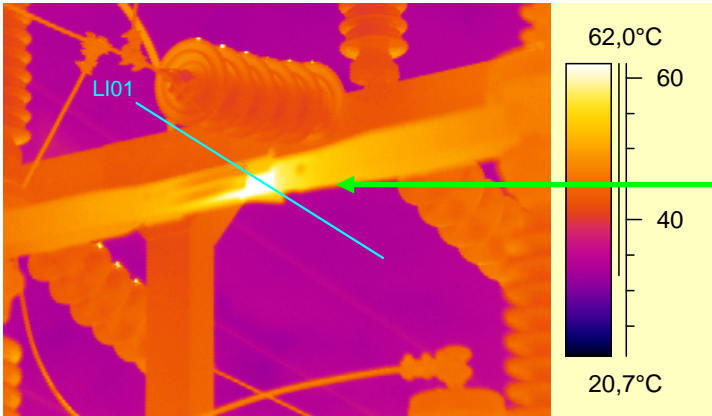
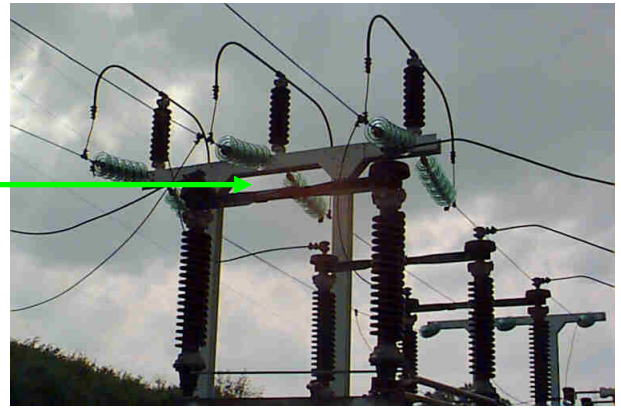
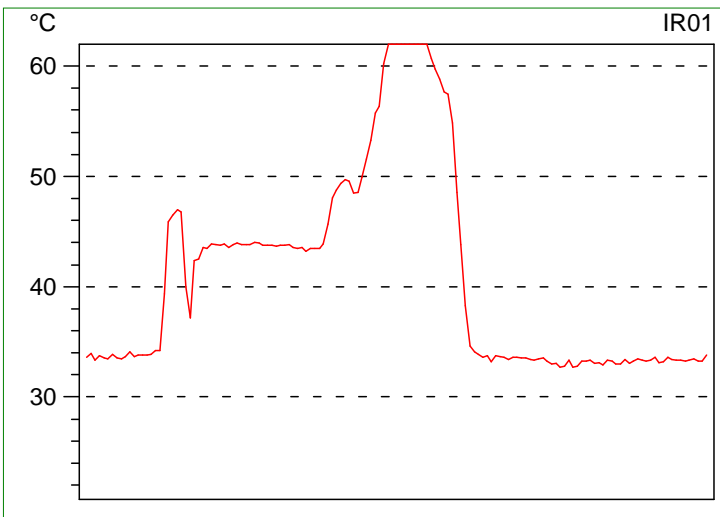
BATIMENT / LOCAL	EQUIPEMENT	ELEMENT
POSTE DE LIVRAISON 63KV	SECTIONNEUR TRANSFO 3	BARRE 3021

IR information	Value
Date of creation	27/08/1997
Time of creation	14:48:06
File name	H0827-31.img
Camera type	THV 550
Camera serial number	656089
Camera lens	10
Object parameter	Value
Emissivity	0,60
Label	Value
LI01 : max	63,6°C
LI01 : min	32,7°C

ECHAUFFEMENT DE LA CONNEXION ENTRE LA PARTIE FIXE ET LA PARTIE MOBILE DE CE SECTIONNEUR HAUTE TENSION. LE POINT LE PLUS CHAUD EST SITUE AU NIVEAU DE LI01.

FAIRE REVISER LA CONNEXION DE CE POLE. CONTROLER L'ELIMINATION DU DEFAUT A L'AIDE D'UNE CAMERA INFRAROUGE, OU A DEFAUT A L'AIDE D'UN THERMOMETRE INFRAROUGE A VISEE LASER. AGIR SUIVANT LES RESULTATS. INTERVENIR SOUS DEUX A QUATRE SEMAINES.

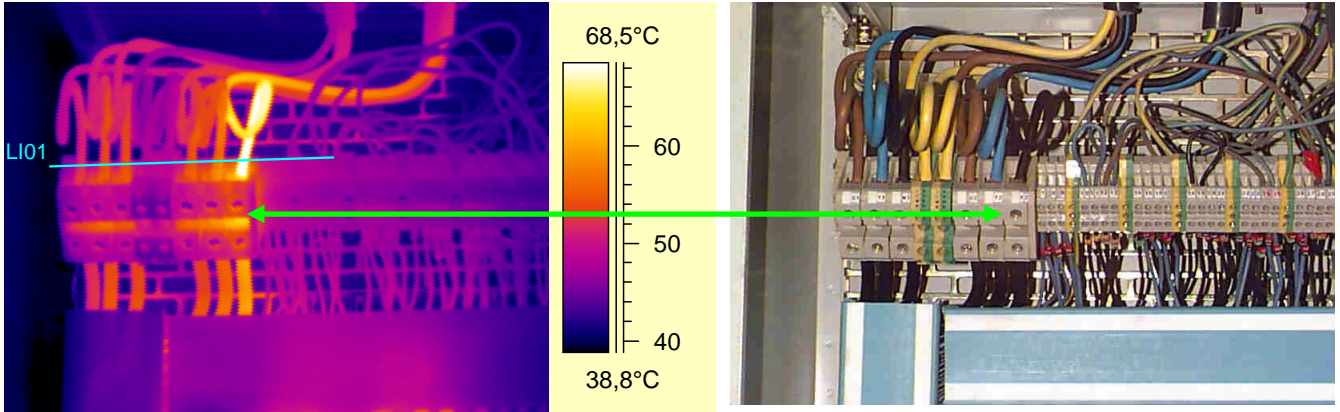
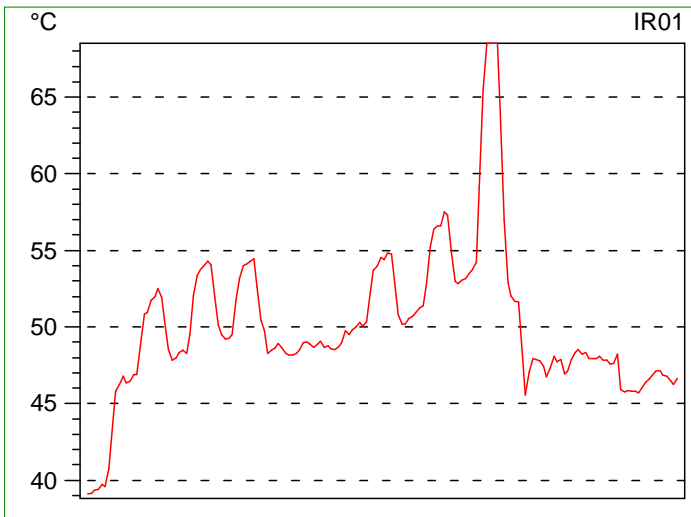
BATIMENT / LOCAL	EQUIPEMENT	ELEMENT
SOUS-STATION POMPAGE	ARMOIRE POMPES	BORNIER D2 / PHASE T

IR information	Value
Date of creation	18/07/1996
Time of creation	08:47:25
File name	G0718-01.img
Camera type	THV 550
Camera serial number	656089
Camera lens	20
Object parameter	Value
Emissivity	0,95
Label	Value
LI01 : max	69,8°C
LI01 : min	39,1°C

INTENSITE SUR LES TROIS PHASES 30A.
ECHAUFFEMENT IMPORTANT DU CONDUCTEUR NOIR DE LA PHASE DE DROITE EN AMONT DU BORNIER D2.
PROBLEME DE SERRAGE.

CONTROLLER L'ETAT DE LA BORNE ET DU CONDUCTEUR, REMPLACER ET / OU RACCOURCIR SI NECESSAIRE.
INTERVENIR SOUS DEUX A QUATRE SEMAINES.

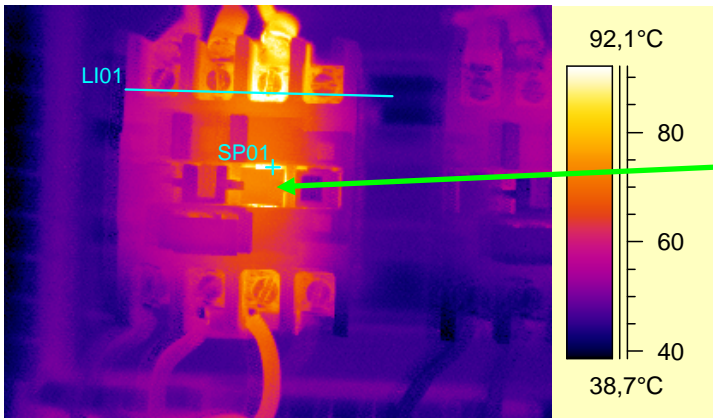
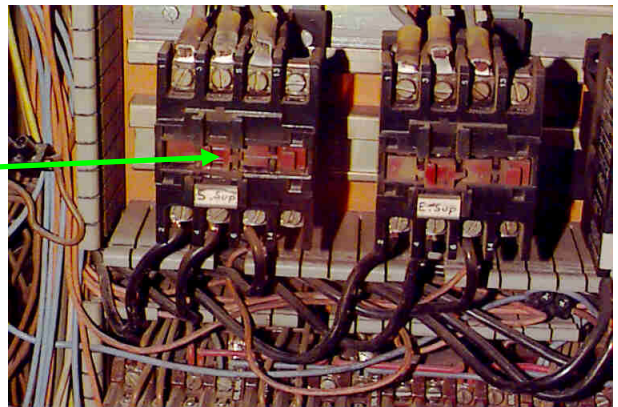
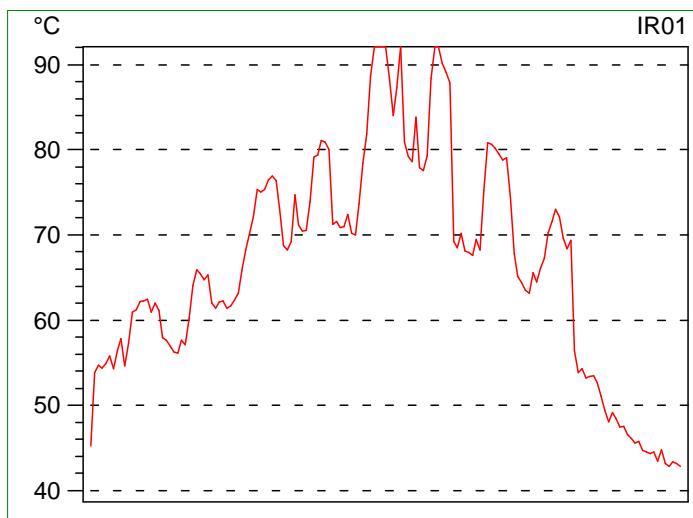
BATIMENT / LOCAL	EQUIPEMENT	ELEMENT
CONDITIONNEMENT	ARMOIRE CONVOYAGE	CONTACTEUR 5.Sup.

IR information	Value
Date of creation	03/03/1998
Time of creation	11:01:39
File name	I0303-09.img
Camera type	THV 550
Camera serial number	657281
Camera lens	20
Object parameter	Value
Emissivity	0,70
Label	Value
SP01	121,1°C
LI01 : max	95,3°C
LI01 : min	42,8°C

ECHAUFFEMENT IMPORTANT DU CONDUCTEUR DE LA PHASE DE DROITE EN AMONT DU CONTACTEUR, MAIS LA CAUSE PREMIERE EST INTERNE AU CONTACTEUR (SP01 > à 121°C). L'ECHAUFFEMENT SE PRODUIT ENTRE LE CONTACT FIXE ET LE CONTACT MOBILE DE CETTE PHASE EN PARTIE SUPERIEURE DU CONTACTEUR. INTENSITE SUR LES TROIS PHASES 13A.

REPLACER CE CONTACTEUR ET RACCOURCIR LEGEREMENT LE CONDUCTEUR SUPERIEUR DE CE PÔLE QUI A SURCHAUFFE. INTERVENIR SOUS DEUX JOURS.

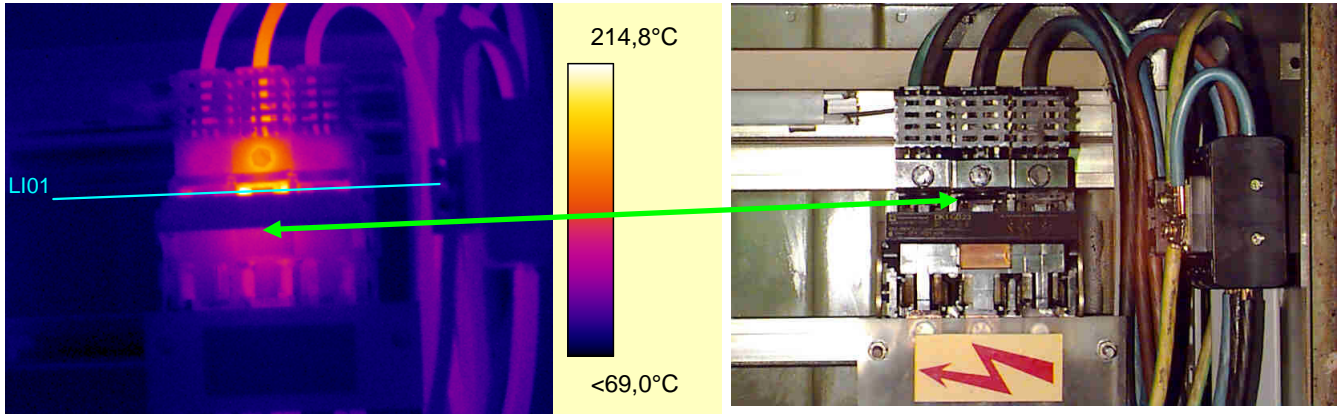
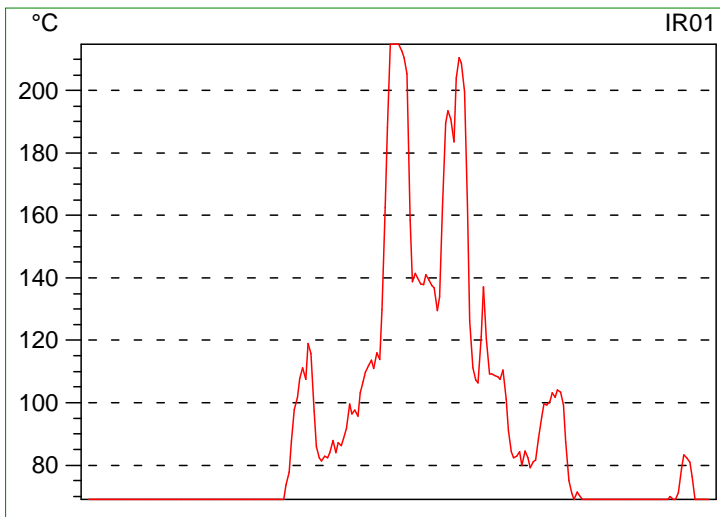
BATIMENT / LOCAL	EQUIPEMENT	ELEMENT
CHAUFFERIE	ARMOIRE POMPES	SECTIONNEUR FUSIBLES Q1

CHARGE SUR LES PHASES 42A / 41A / 43A.

IR information	Value
Date of creation	03/12/1996
Time of creation	10:06:11
File name	G1203-13.img
Camera type	THV 550
Camera serial number	656089
Camera lens	20
Object parameter	Value
Emissivity	0,70
Label	Value
LI01 : max	233,4°C
LI01 : min	<69,0°C

ECHAUFFEMENT TRES IMPORTANT DE LA CONNEXION ENTRE LE FUSIBLE ET SON SUPPORT EN PARTIE HAUTE DE LA PHASE CENTRALE.
 DEFORMATION DES LAMES DE PINCEMENT DU FUSIBLE.
 LA SURCHAUFFE A DETERIORE LES SURFACES EN CONTACTS.

REPLACER LE SECTIONNEUR ET LES FUSIBLES.
 INTERVENIR AU PLUS VITE.

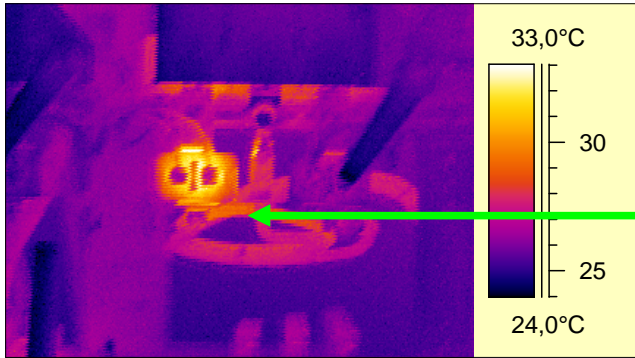
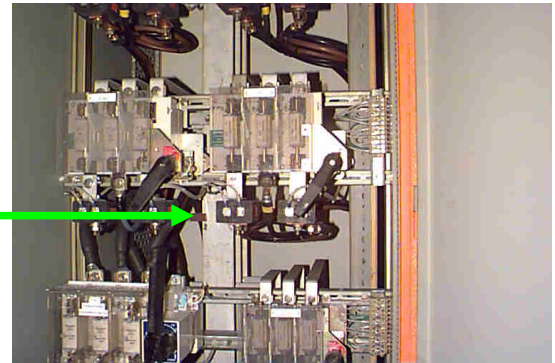
SUR UNE DES BOUCLES DE MESURES LE T.I. CHAUFFE ANORMALEMENT.

LE SERTISSAGE DE LA PHASE DE GAUCHE A ETE MAL REALISE.

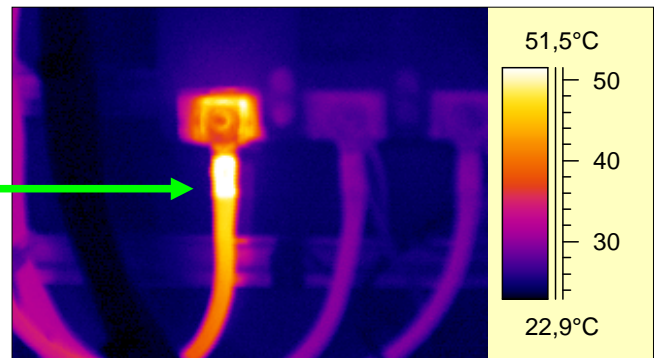
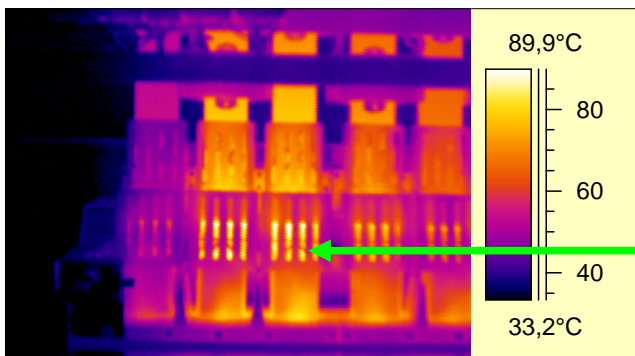
ECHAUFFEMENT EXCESSIF DE CERTAINS PÔLES DE CE DISJONCTEUR.

UN CONDENSATEUR DE CETTE BATTERIE PRESENTE UNE ELEVATION ANORMALE DE TEMPERATURE.

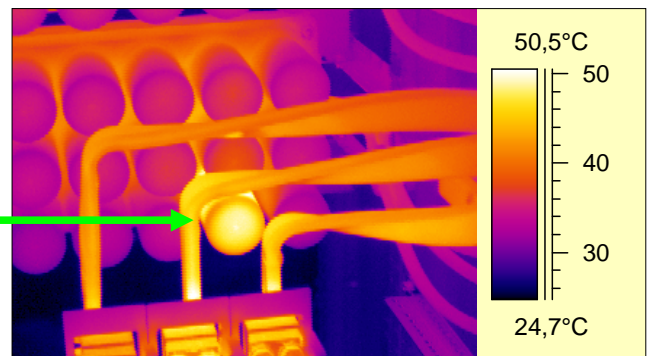
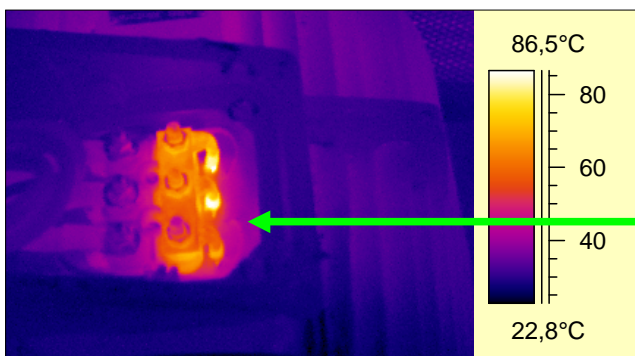
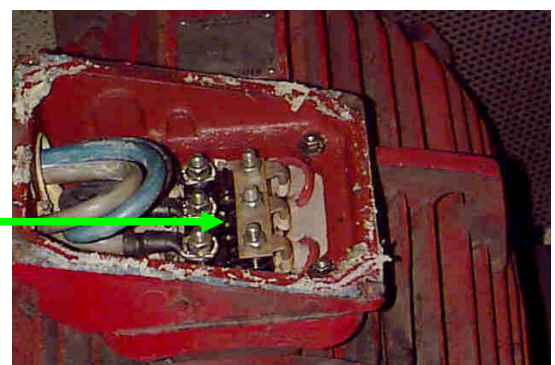
DEFAUT DE SERTISSAGE DE CERTAINS ENROULEMENTS DE CE MOTEUR.

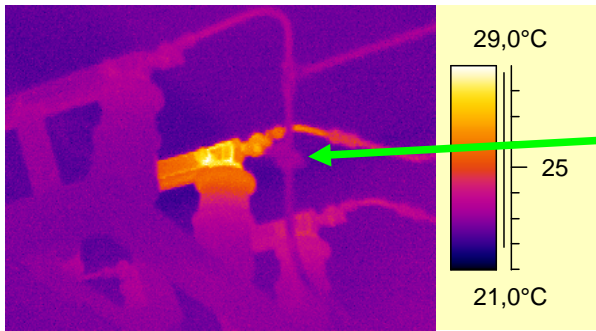
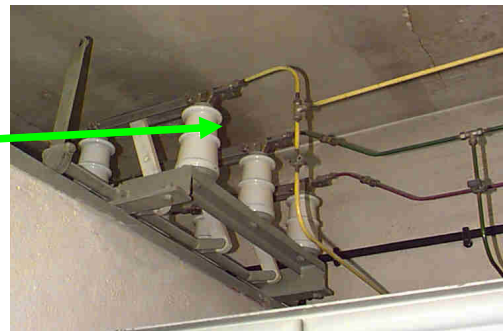
PROBLEME DE CONNEXION AU NIVEAU DE LA PHASE CENTRALE.

ELEVATION IMPORTANTE DE LA TEMPERATURE DE LA PHASE DE DROITE ET DE GAUCHE, EN PARTIE BASSE DE CE SECTIONNEUR.

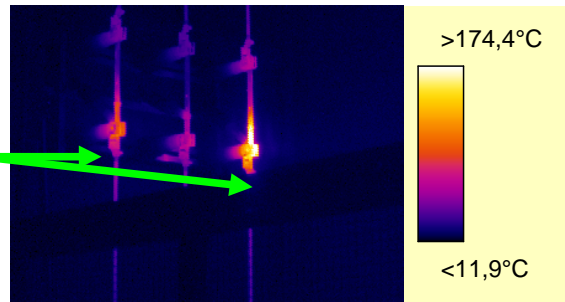
PROBLEME DE CONNEXION DE LA TETE DE CABLE DE LA PHASE DE DROITE DE CE TRANSFORMATEUR.

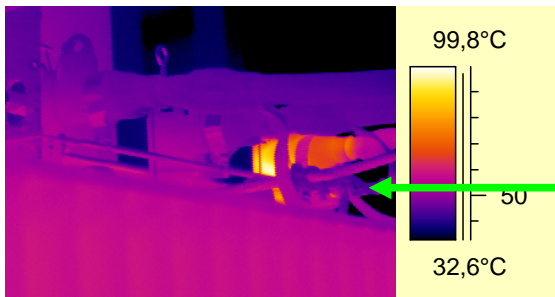
ECHAUFFEMENT INTERNE DE CE TRANSFORMATEUR D'INTENSITE ALORS QUE LA CHARGE EST EQUILIBREE SUR LES TROIS PHASES.

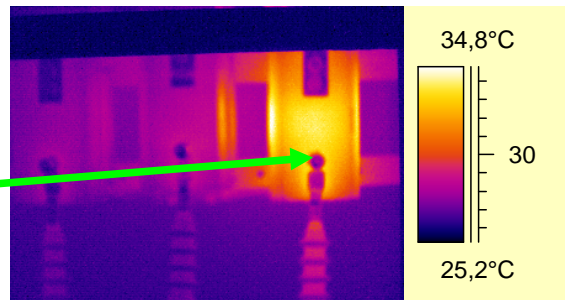
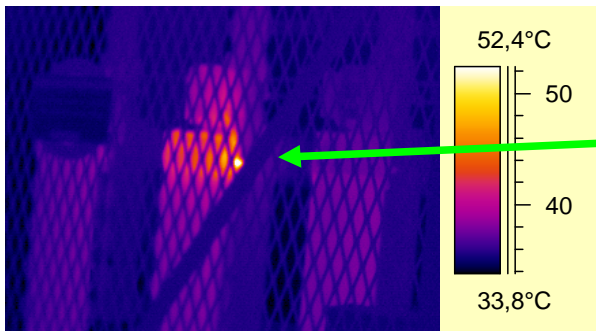
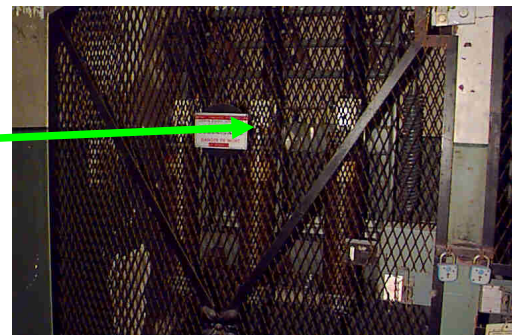
ECHAUFFEMENT DE L'ETRIER SUPERIEUR DU FUSIBLE DE LA PHASE CENTRALE.

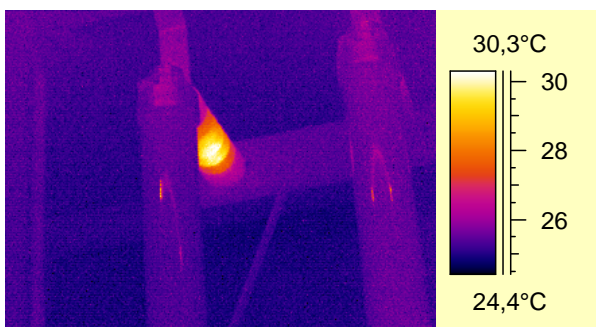
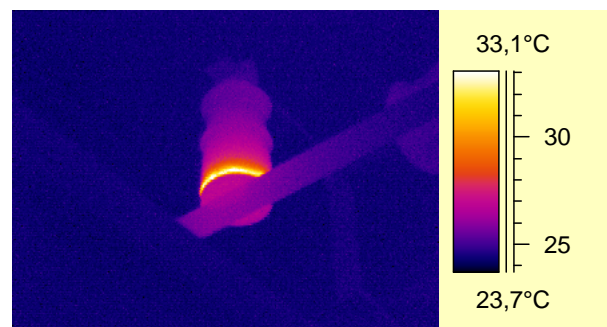
ECHAUFFEMENT ANORMAL DE CES DEUX ISOLATEURS !

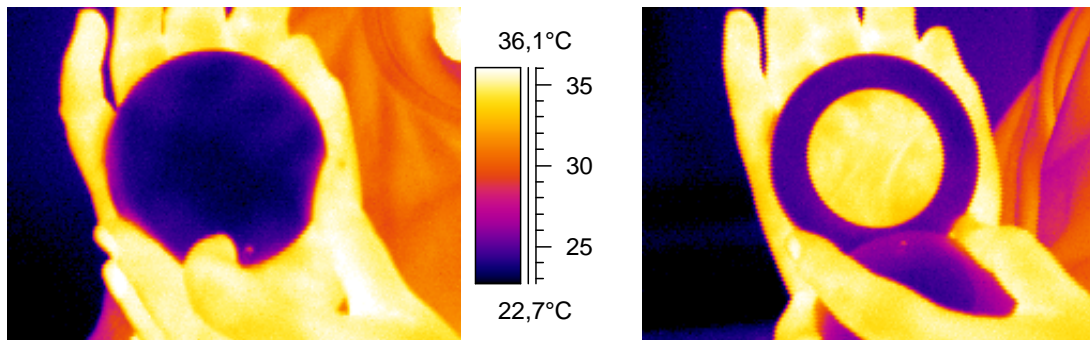
CE HUBLOT EST CONSTITUE :

- d'une armature métallique munie d'un élément protecteur transparent.
- d'une lame de visée transparente aux radiations visibles et infrarouge dont vous pouvez constater la transparence à l'infrarouge sur le thermogramme de droite ci-dessus.

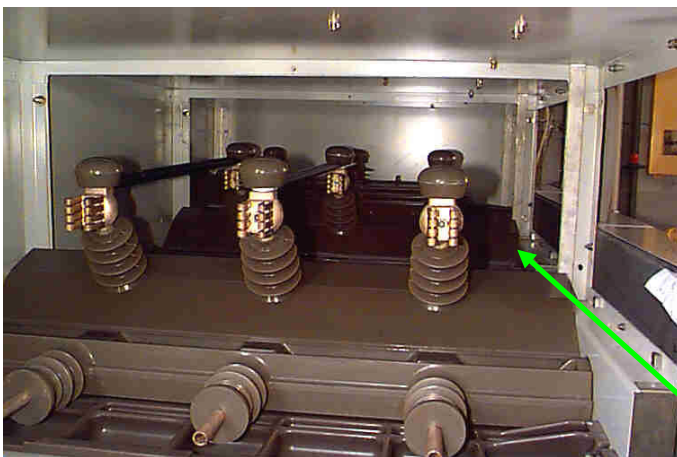
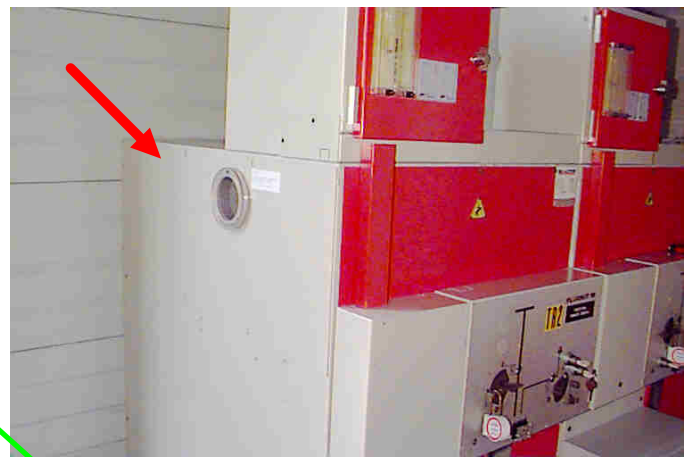
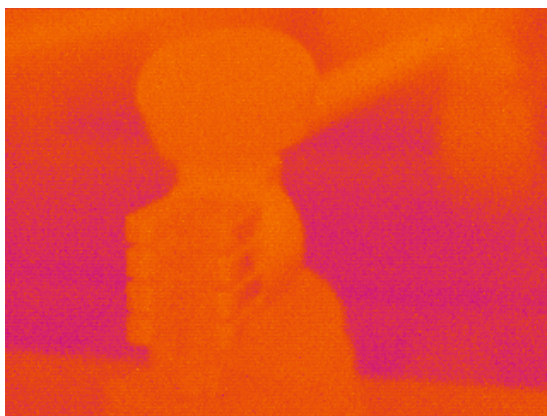
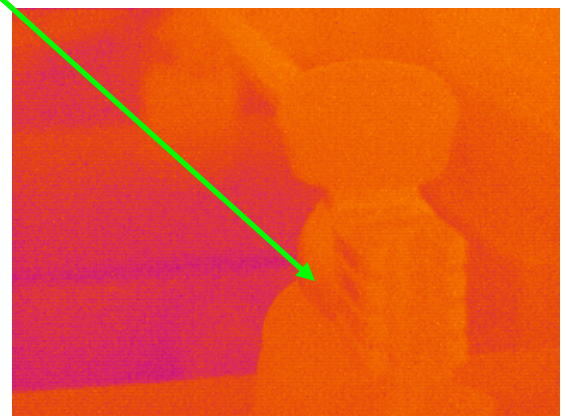
EXEMPLE D'INSTALLATION D'UN HUBLOT SUR LE COTE D'UN JEU DE CELLULES HAUTE TENSION.

Thermogrammes réalisés à travers le hublot, les cellules haute tension étant en charge. On constate l'absence de défauts.

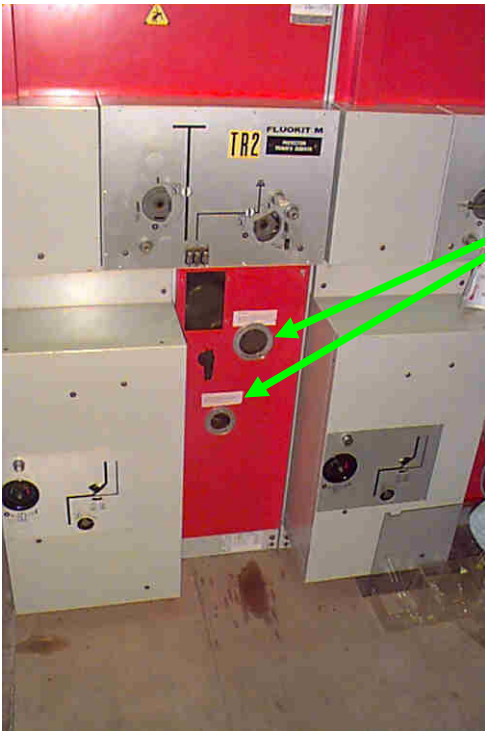
**POSE DE DEUX HUBLOTS
SUR UNE CELLULE DISJONCTEUR.**

**IL EST IMPOSSIBLE AVEC UN SEUL HUBLOT
D'EXAMINER L'ENSEMBLE DES CONNEXIONS.
LA PHOTO DE L'INTERIEUR DE LA CELLULE
PROUVE LA NECESSITE DE CETTE DOUBLE
INSTALLATION, LES DIAMETRES DES HUBLOTS
SONT ADAPTES AUX BESOINS DE LA MESURE.**

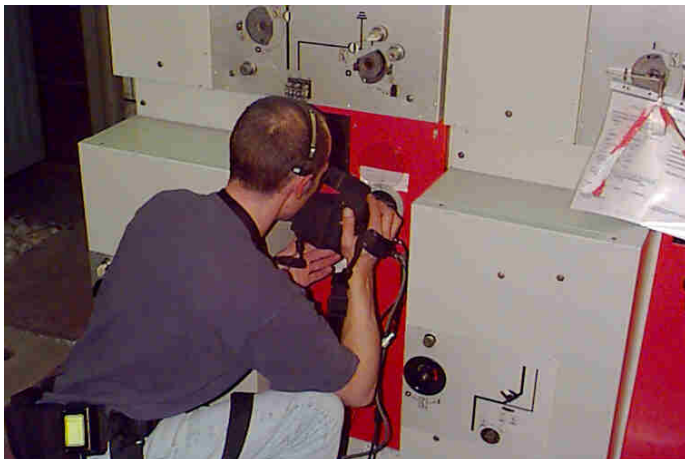
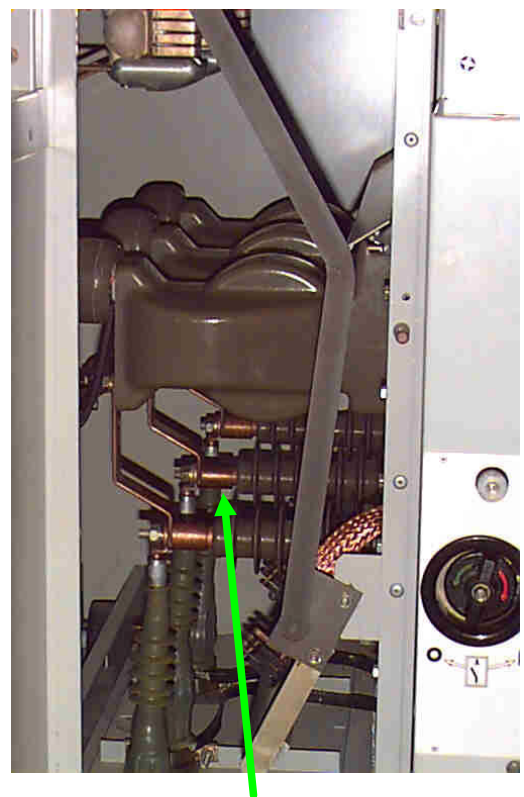
**REALISATION DES THERMOGRAMMES
PAR L'UN DE NOS TECHNICIENS**

CI-DESSOUS, LES THERMOGRAMMES OBTENUS A TRAVERS LE HUBLOT INFERIEUR DE LA CELLULE.

Connexions en partie inférieure gauche du disjoncteur.

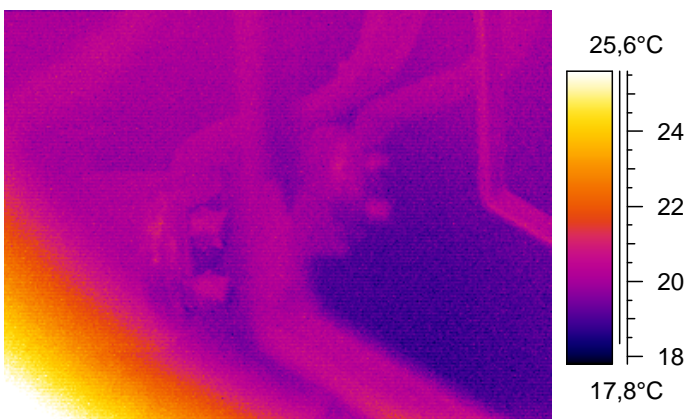
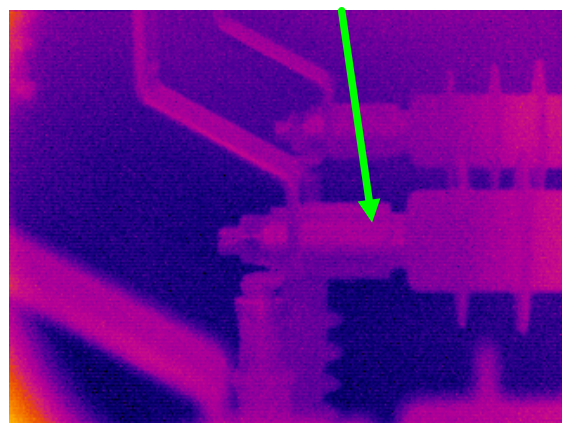
Connexions des cables en partie basse de la cellule.

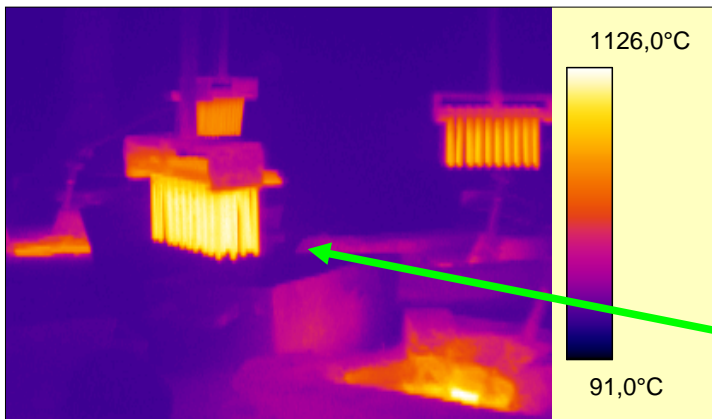
NOUS REALISONS EGALEMENT DES CLICHES DE MACHINES, DE STRUCTURES, DE PROCESS,...

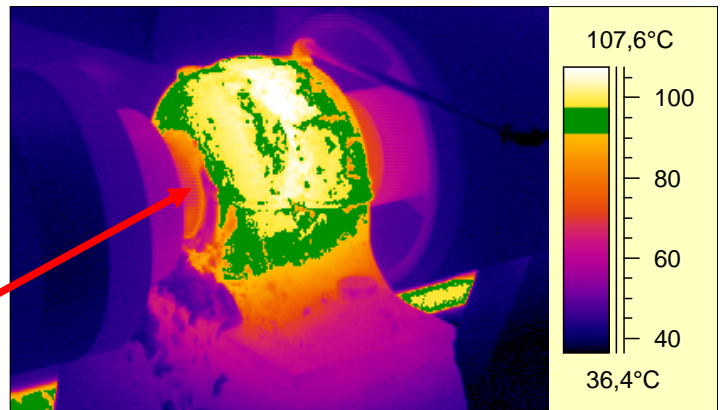
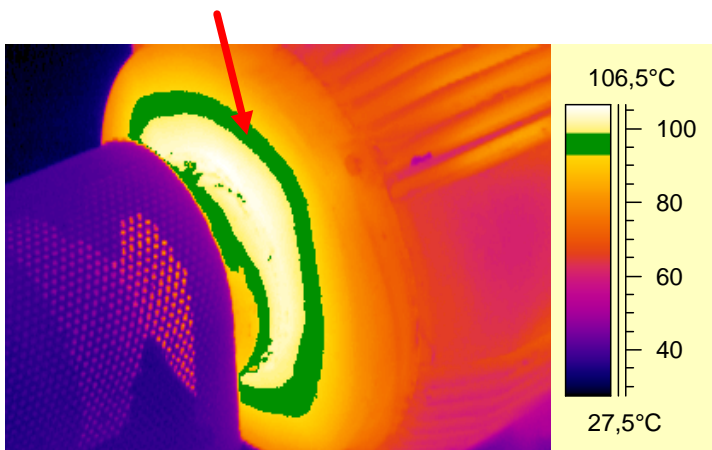
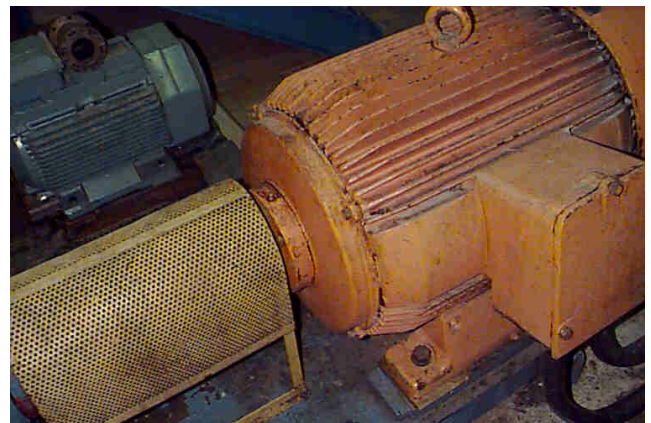
ROULEMENTS, PALIERS, ...

LES APPLICATIONS MECANQUES SONT NOMBREUSES...
